# 北谷町 橋梁長寿命化修繕計画 (令和5年度改定)

ニライ橋

令和6年3月

北谷町役場 建設経済部 土木課

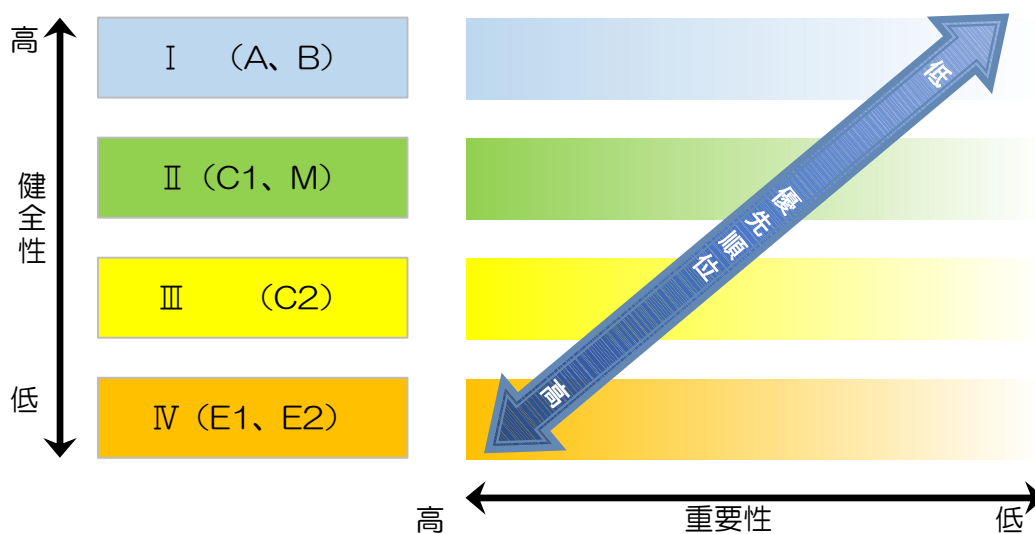
健全性と重要性を考慮した優先順位

（損傷度：重要度＝6（ $\alpha$ ）：4（ $\beta$ ））

$$\text{修繕優先度} = \alpha \times (100 - \text{健全度}) + \beta \times \text{重要度}$$
